Küttesüsteemidega seotud tulekahjud

22.09.2022

Päästeamet uurib tulekahjusid

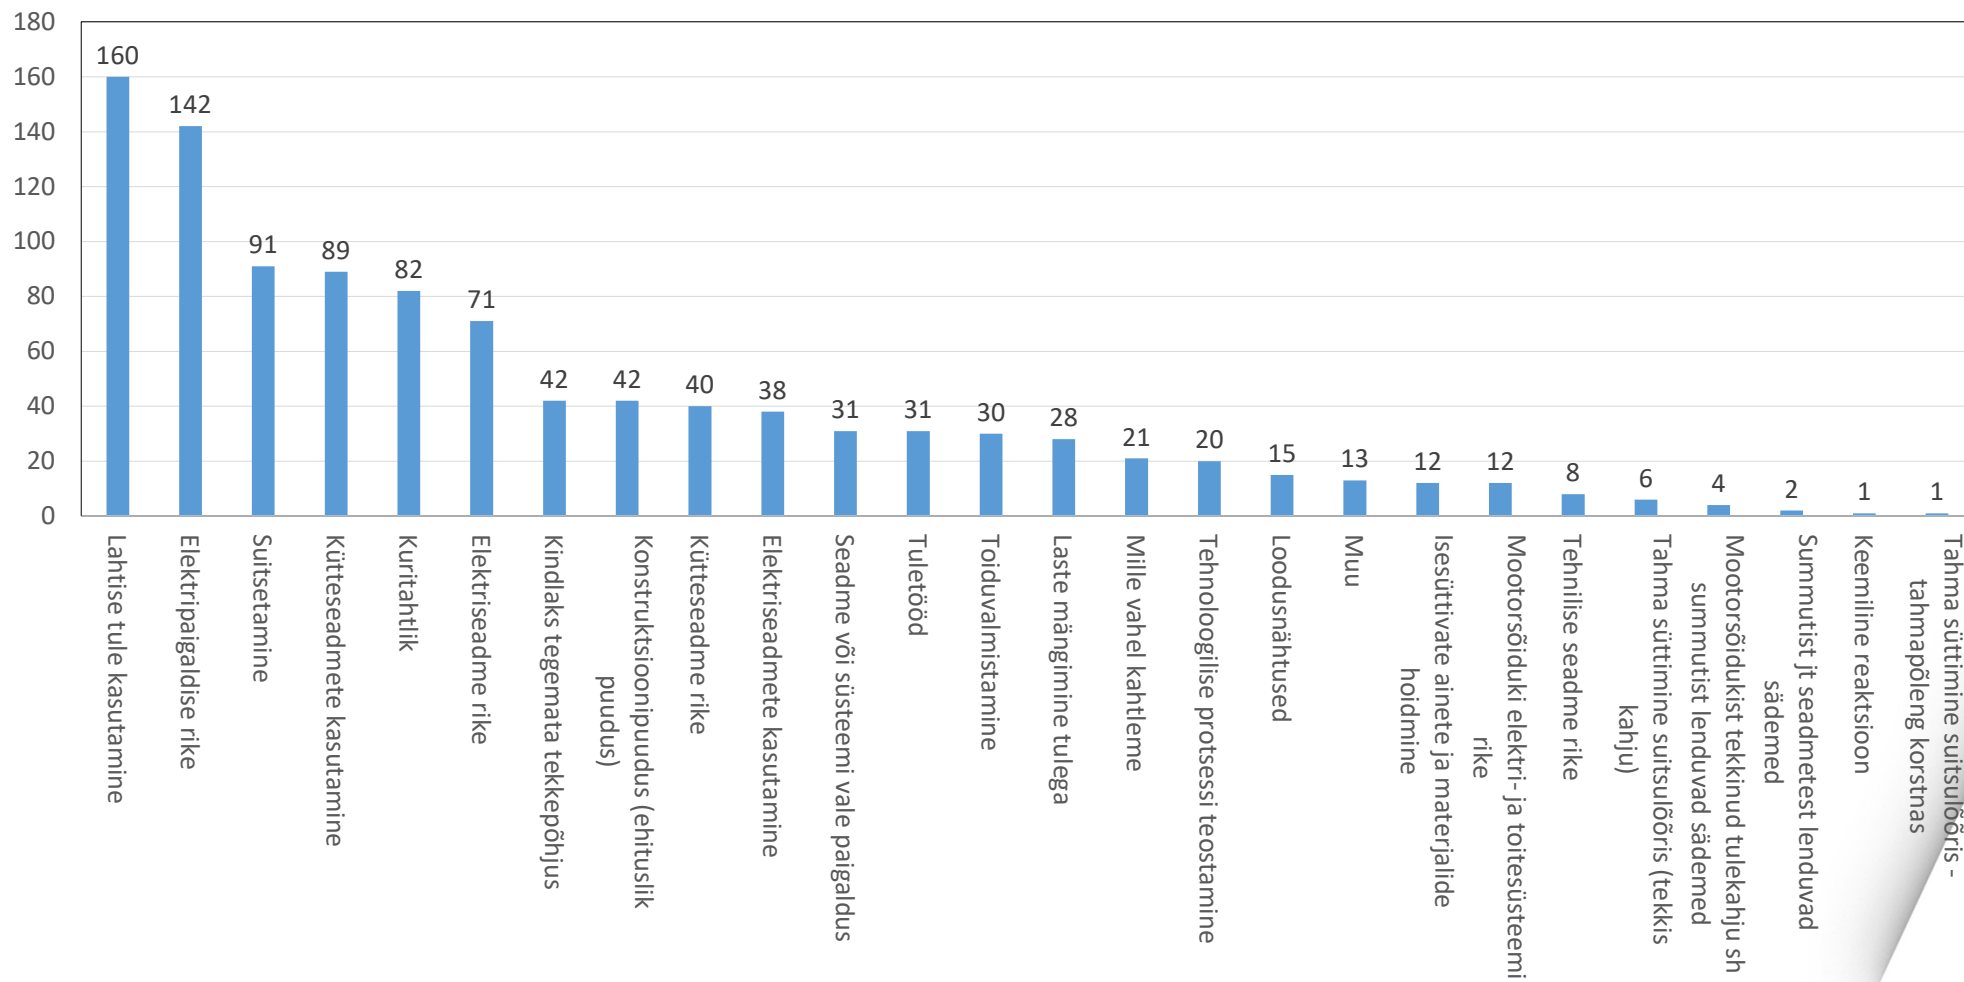
2021 hoone tulekahjud tekkepõhjuste kaupa

Hoone tulekahjud: Tulekahjude arv 2021

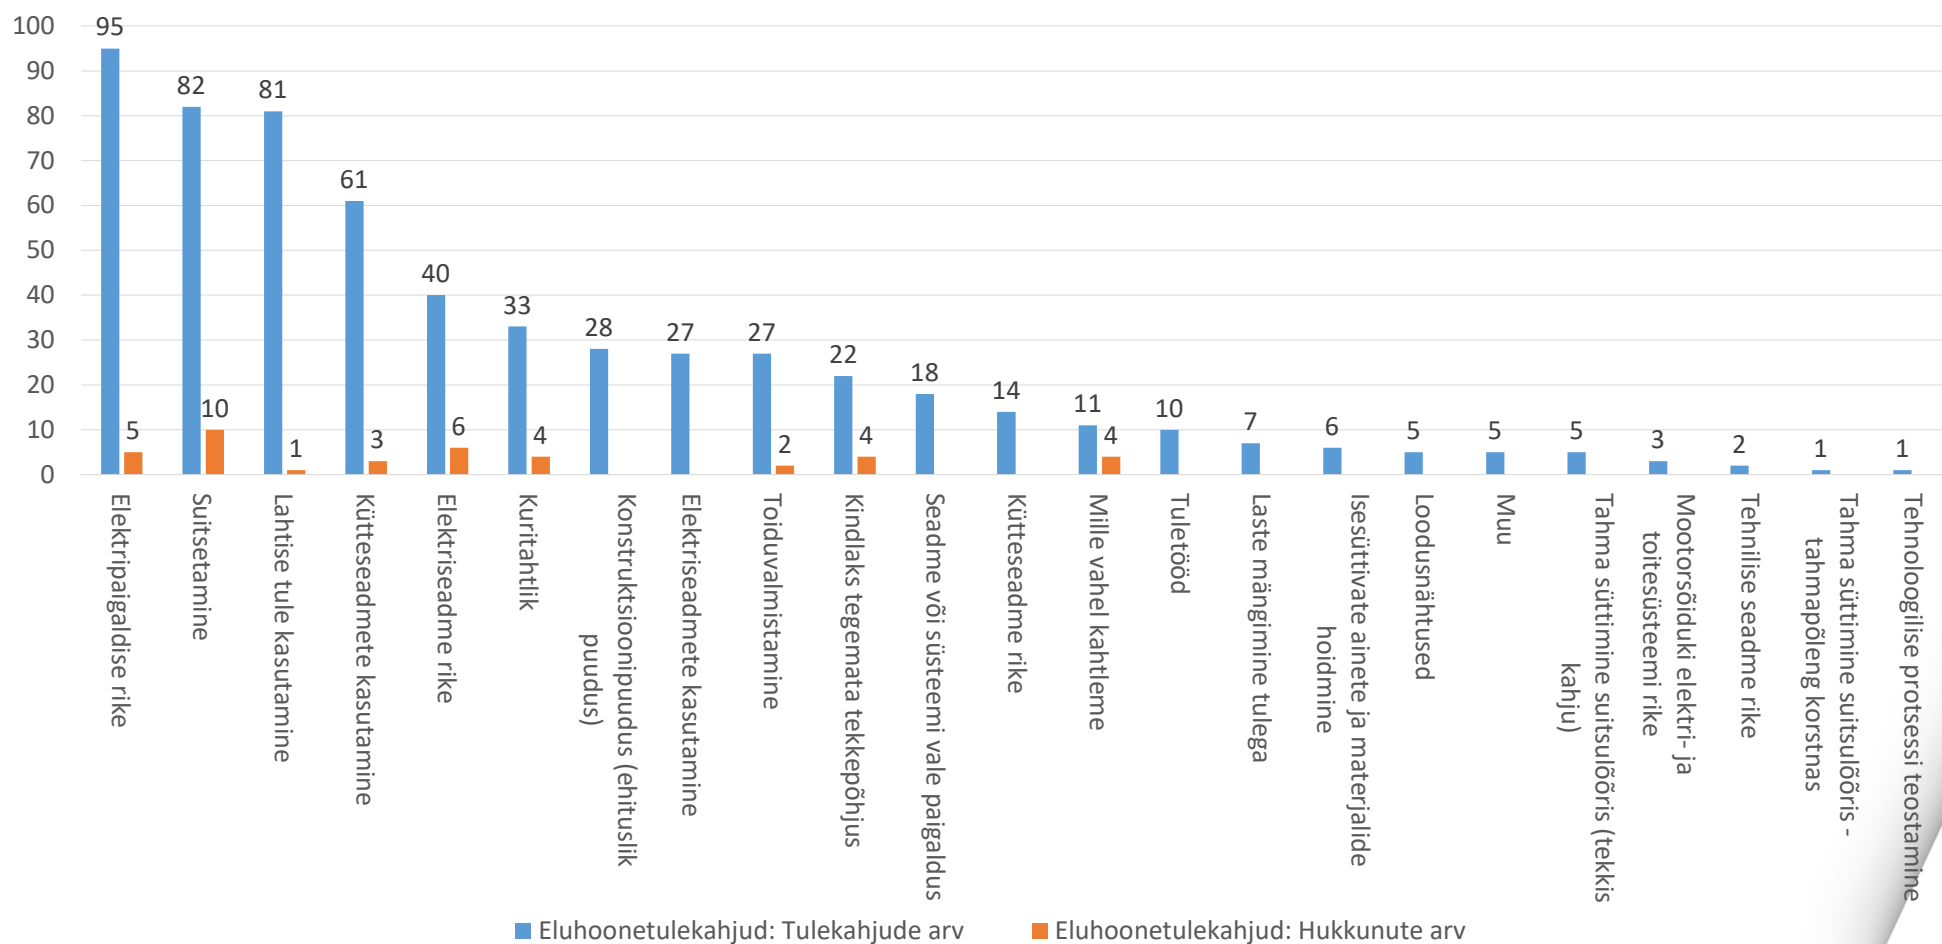
2021 eluhoone tulekahjud tekkepõhjuste kaupa

Eluhoone tulekahjude ja nendes hukkunute arv 2021

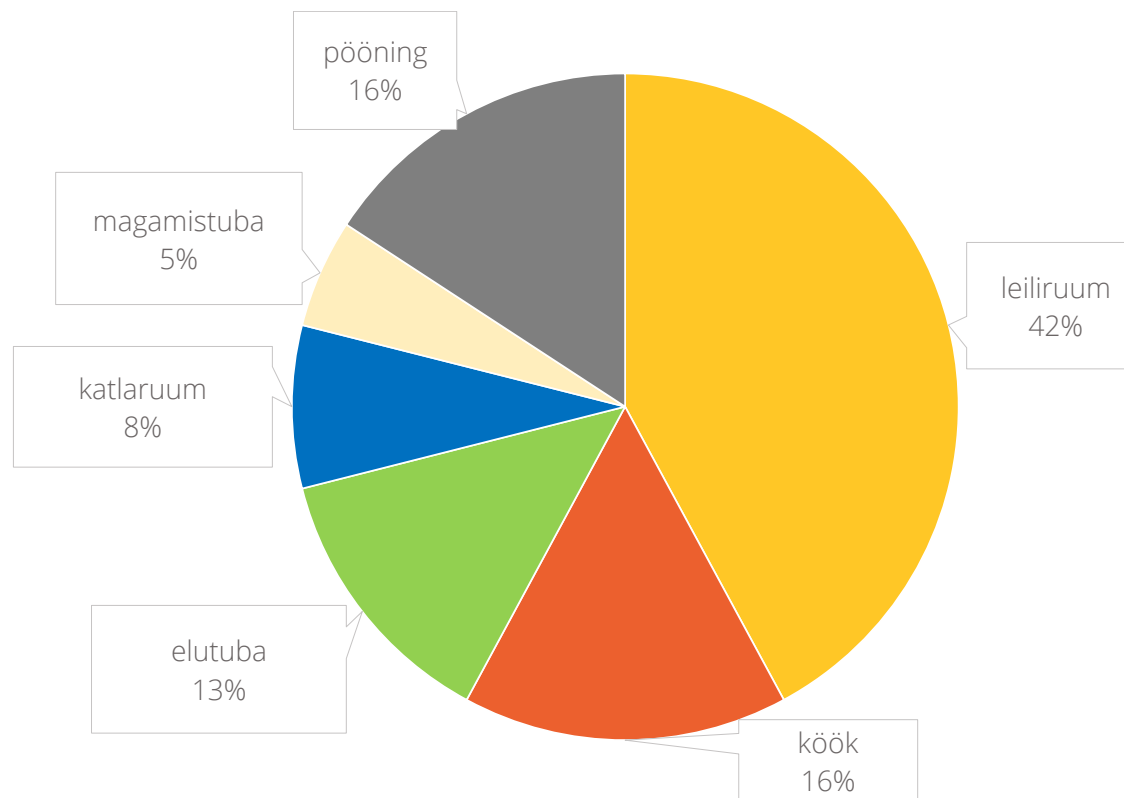
- 01.01.2022 – 31.05.2022
- 73 hoonetulekahju, neist 48 eluhoonetes
- Kasutusluba oli olemas 48 eluhoonest 33 ja 25 mitteeluhoonest 11
- Kütteseadmega seotud tulekahju koldekohad ruumiliselt (kindlaks tehtud) **eluhoonetes:**

- leiliruum 16
- köök 6
- elutuba 5
- katlaruum 3
- magamistuba 2
- pööning (korsten) 6

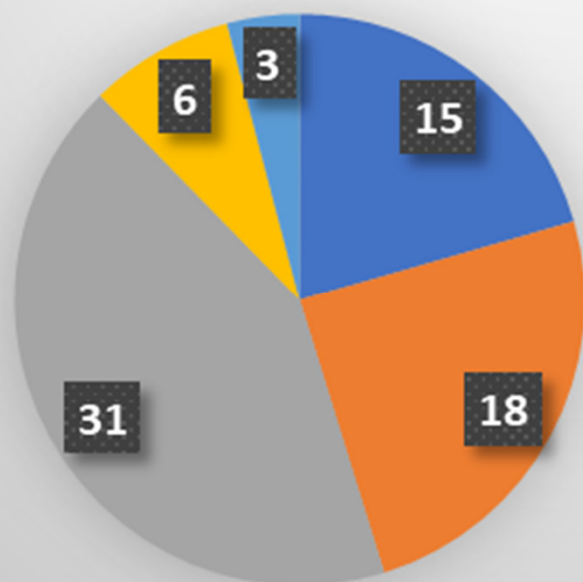
Küttesüsteemide tulekahjud tekkepõhjuste kaupa

Küttesüsteemide tulekahjud 01.01.2022 - 31.05.2022 tekkepõhjuste kaupa

- Konstruktsioonipuudus
- Kütteseadme rike
- Kütteseadmete kasutamine
- Seadme või süsteemi vale paigaldus
- Tahmapõleng
